Predella journal of visual arts, n°39-40, 2016 - www.predella.it - Monografia / *Monograph* ■

Pierluigi Nieri

Il restauro del Redentore benedicente del Beato Angelico al Museo Nazionale di San Matteo a Pisa: dati diagnostici e tecnico-materiali

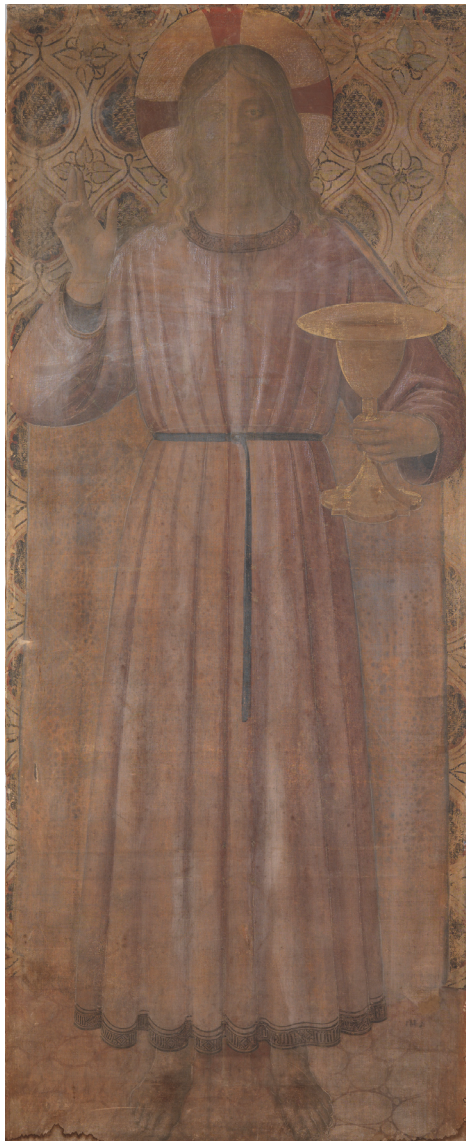
Il restauro del *Redentore benedicente* del Museo Nazionale di San Matteo, finalizzato alla conservazione e alla conoscenza dell'oggetto, destinato alla valorizzazione della sezione moderna del museo, si è rivelato particolarmente complesso per le peculiari caratteristiche dell'opera, la sua preziosità e rarità e per l'entità del degrado: il dipinto presentava perdita di cromia originale, macchie di umidità, porzioni sbiancate ed altre fortemente annerite, varie lacerazioni.

Fig. 1: (foto L. Lupi, archivio del Museo Nazionale di San Matteo – Polo Museale della Toscana) Beato Angelico, *Redentore benedicente*, Pisa, Museo Nazionale di San Matteo – prima del restauro

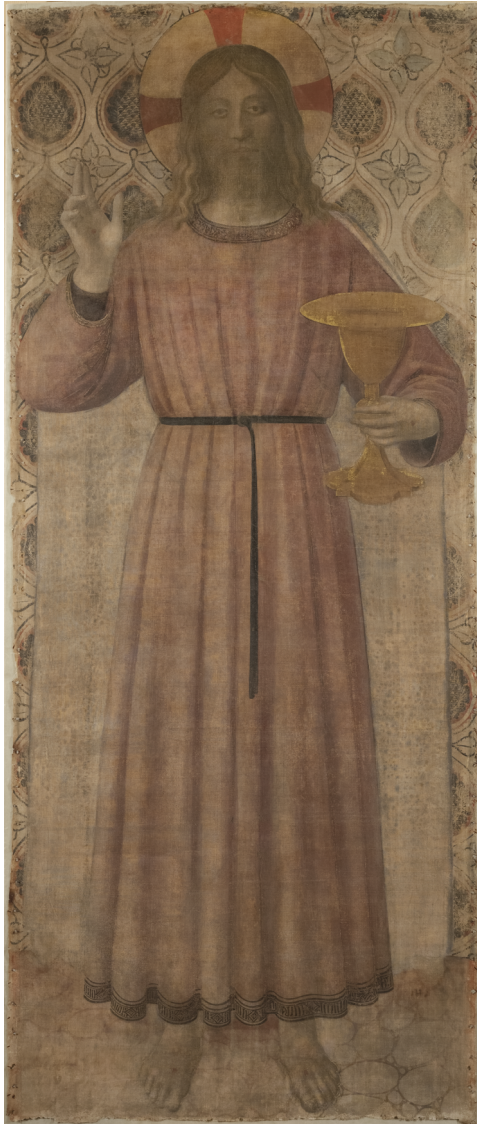
Fig. 2: (foto L. Lupi, archivio del Museo Nazionale di San Matteo – Polo Museale della Toscana) Beato Angelico, *Redentore benedicente*, Pisa, Museo Nazionale di San Matteo – dopo il restauro

Al termine dell'intervento è stato steso per nebulizzazione sulla superficie pittorica un film protettivo di Regalrez¹⁵. A conclusione è stata eseguita una integrazione pittorica, con colori ad acquerello, mirata ad attenuare l'incidenza visiva solo di alcune abrasioni e lacune di colore che maggiormente ostacolavano la lettura dell'immagine.

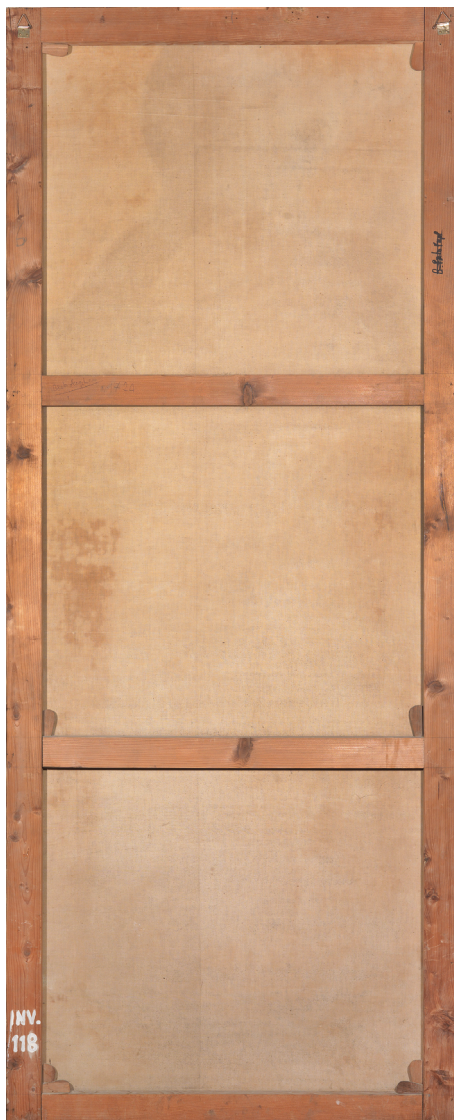
Prima del restauro la tela, foderata, era tesa su un nuovo telaio in legno di abete (cm. 193x78), espandibile, con biette agli angoli. Il telaio, non originale, recava il numero di inventario delle collezioni del museo (fig. 3). Il valore tensivo risultava

Fig. 3: (foto L. Lupi, archivio del Museo Nazionale di San Matteo – Polo Museale della Toscana) Beato Angelico, *Redentore benedicente*, Museo Nazionale di san Matteo, Pisa – prima del restauro, retro

Per rimuovere la tela dal telaio non originale, si sono dovuti estrarre, con estrema cautela, i chiodi ribattuti, di forgia moderna quindi utilizzati in un intervento relativamente recente, che la ancoravano al bordo del telaio. Separando la tela dal telaio è apparsa evidente la congerie di materiali di accumulo e polvere infiltratasi nel tempo tra il retro della tela e le assi di legno, che aveva contribuito al ristagno di umidità a contatto col dipinto.

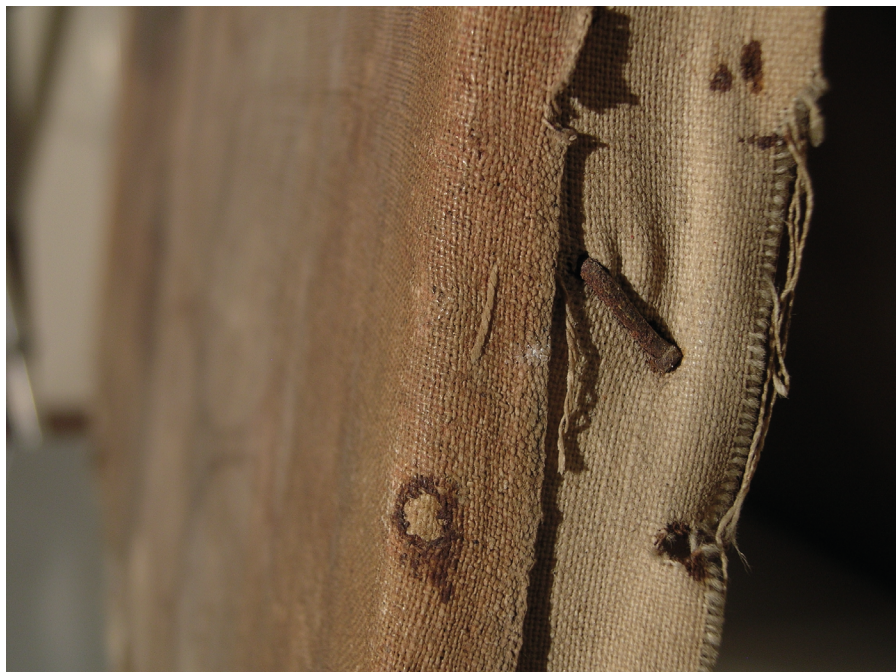
soddisfacente. Il sistema di montaggio della tela al telaio era realizzato per punti con una sequenza di chiodi metallici industriali, ribattuti e ossidati, che vincolavano la tela di rifodero al telaio sostituendosi ad una più antica chiodatura riconducibile a un precedente tensionamento. Questo aveva provocato le lacerazioni e la consunzione dei profili della tela originale, che in alcuni casi risultavano distaccati e sollevati dalla tela di foderatura. Intorno ai segni dei vecchi chiodi le fibre di lino erano corrose dalla ruggine (fig. 4). Molti dei fori e delle lacerazioni erano stati risarciti con stuccature.

Fig. 4: (foto L. Lupi, archivio del Museo Nazionale di San Matteo – Polo Museale della Toscana) Beato Angelico, *Redentore benedicente*, Pisa, Museo Nazionale di San Matteo – particolare della tela ribattuta sul margine del telaio: le cimose laterali presentano una serie di fori lasciati dai chiodi, oltre a quelli della inchiodatura più recente. Sono evidenti in più tratti dei passaggi attraverso la trama di un filo grosso e ritorto a formare delle asole, forse destinate ad agganci laterali per un rapido montaggio-smontaggio

Le lacune della tela, presenti in particolare lungo i margini perimetrali, provocati dai chiodi utilizzati in passato per tensionare il dipinto sul telaio di legno, sono state risarcite con l'inserimento di intarsi sagomati. Per ottenere un buon risultato estetico sono state eseguite prove con intarsi di tele differenti fatti aderire all'originale con differenti adesivi. Si è scelto di utilizzare intarsi ricavati dalla tela della vecchia foderatura applicati con incollaggio filo a filo con Aquazol 500¹² in Solvanol, più colla di storione e amido, caricati con inerti colorati. Per poter operare con la tela mantenuta piana, senza ondulazioni, ci si è serviti dell'ausilio di un piano metallico posto sul retro e di piccole calamite appoggiate sul davanti del dipinto. Per eliminare le ondulazioni che si erano venute a creare nella tela e che ostacolavano la leggibilità dell'immagine dipinta si è proceduto ad una prima fase di miglioramento della planarità tramite l'azione di una pressa graduale. Successivamente la tela è stata posizionata sul piano della tavola a bassa pressione¹³, adeguatamente preparato. Qui il dipinto è stato umidificato, nebulizzando acqua demineralizzata, coperto e sigillato con un foglio di Melinex[®] monosiliconato e posto sottovuoto. Ancora sottovuoto, la superficie del dipinto è stata riscaldata, mediante una lampada ad incandescenza, con calore moderato e controllato, per asciugare la tela e stabilizzare la planarità ottenuta.

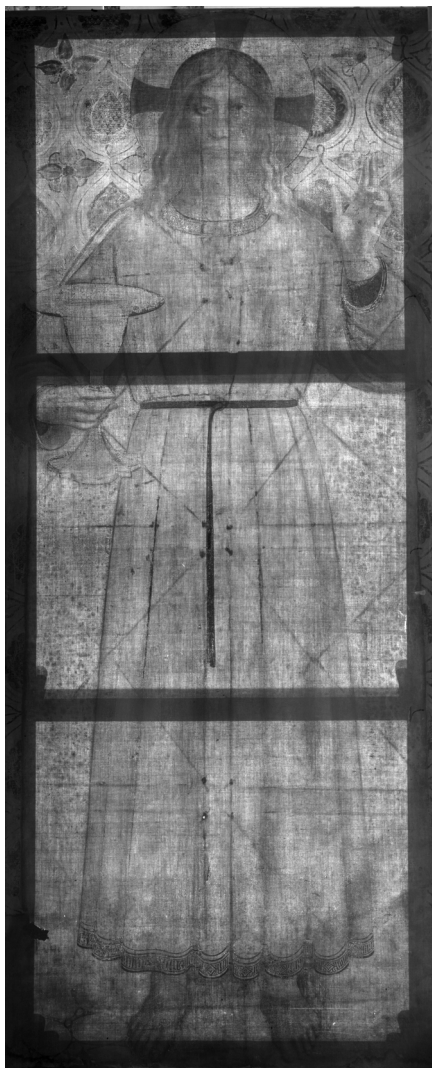
L'originale sistema di ostensione doveva essere a struttura fissa, solo parzialmente perimetrale, con funzione portante ma non tensionante. Già da una prima osservazione a luce radente si intravedevano in sottotraccia le linee regolari diagonali che si incrociavano al centro del dipinto intessendo la trama di una griglia a rombi sulla superficie pittorica. L'immagine in infrarosso 950 nm, ottenuta illuminando il dipinto da retro mette in risalto questi segni che, come confermato dalla visione diretta del retro della tela originale, dopo la rimozione della foderatura, corrispondono ad un precedente sistema di sostegno, probabilmente originale. Tale sostegno era costituito da un montante ligneo verticale, centrale, al quale si incastravano cinque traversi orizzontali di legno (uno all'estremità superiore, uno a quella inferiore e tre intermedi); non erano presenti i due montanti verticali laterali, quindi, non essendo prevista la piegatura sul regolo per la chiodatura, la tela è dipinta fino al margine della cimosa. Al sistema rigido se ne univa uno elastico, con funzione di controventatura, realizzato con corde tese dagli angoli dell'incastro tra il montante verticale e le traverse orizzontali, alle estremità di queste. Le corde incrociandosi formavano delle X, l'impronta delle quali, in sequenza sulla tela, ha determinato la griglia visibile dei rombi (fig. 5).

Le linee risultano opache all'indagine ai raggi infrarossi perché sono le impronte lasciate sul retro dal colore di cui erano ricoperte sia le corde che i regoli dell'antico sistema di sostegno. Infatti, se fossero stati segni di semplice consunzione per contatto, avrebbero dovuto essere trasparenti agli infrarossi, quindi apparire nell'immagine chiari e non scuri. Il dato è stato confermato dalla visione diretta del retro della tela originale dopo la rimozione della foderatura.

Fig. 5: (foto T. Radelet, archivio del Museo Nazionale di San Matteo – Polo Museale della Toscana) Beato Angelico, *Redentore benedicente*, Pisa, Museo Nazionale di San Matteo – generale in infrarosso 950 nm con retroilluminazione: le linee diagonali, che formano una serie di triangoli simmetrici rispetto all'asse centrale verticale del dipinto, sono le impronte lasciate da corde colorate incrociate, fissate tra gli angoli di intersezione dei regoli lignei e le loro estremità laterali

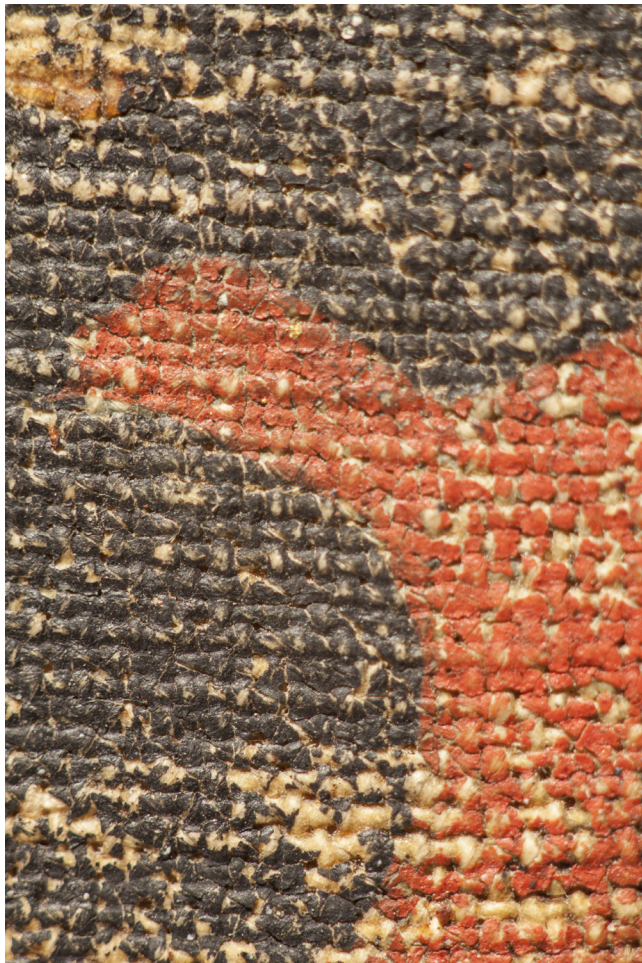
Fig. 6: (foto T. Radelet, archivio del Museo Nazionale di San Matteo – Polo Museale della Toscana) Beato Angelico, *Redentore benedicente*, Pisa, Museo Nazionale di San Matteo – macrofotografia, particolare in luce diffusa. La peculiarità dei cretti della pellicola pittorica indica che la tecnica impiegata è riconducibile alla tempera all'uovo. Inoltre è evidente che il colore è steso sulla tela preparata con la sola "apprettatura", senza aggiunta di gesso.

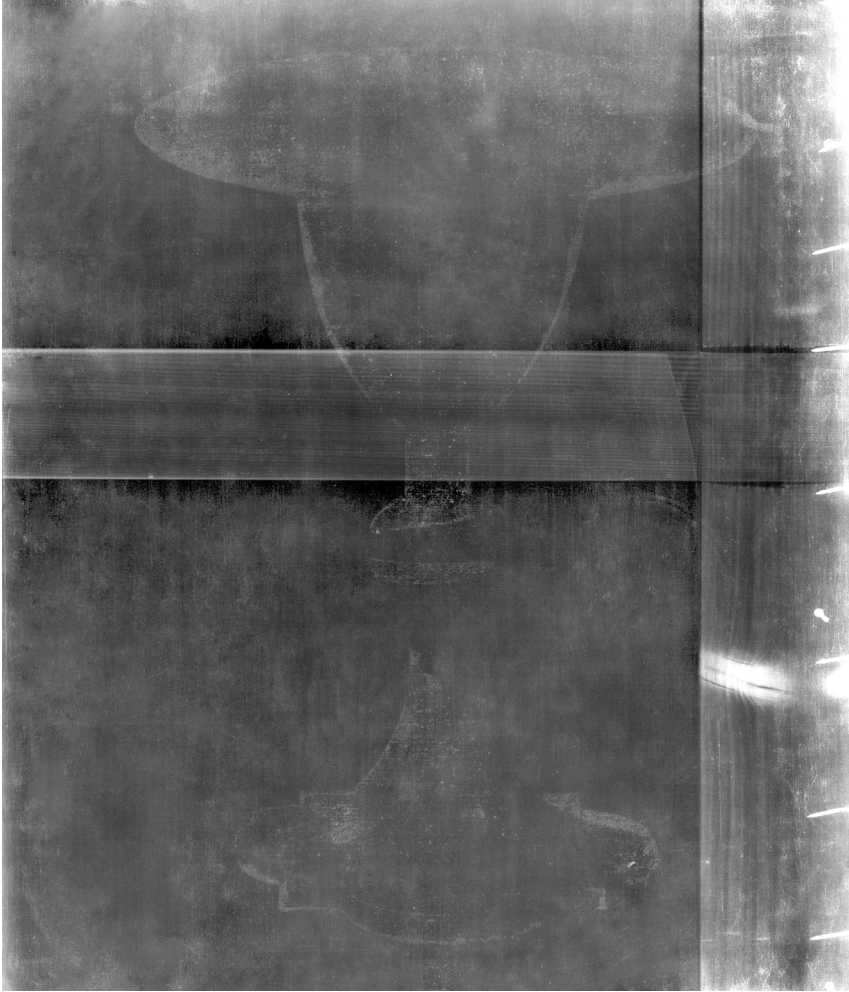
Fig. 7: (foto T. Radelet, archivio del Museo Nazionale di San Matteo – Polo Museale della Toscana) Beato Angelico, *Redentore benedicente*, Pisa, Museo Nazionale di San Matteo – lastra radiografica in corrispondenza del calice: l'assenza di sostanze radioopache testimonia che nella preparazione non è stato fatto uso di gesso, neppure al di sotto delle zone in origine completamente dorate come il calice.

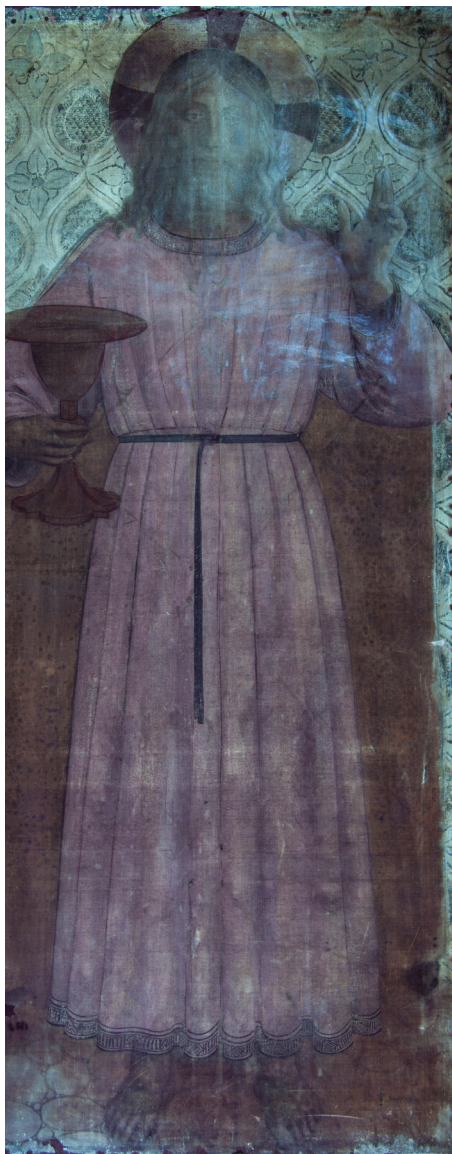
Lo studio dell'intera opera mediante la lampada di Wood ha permesso di ottenere informazioni sugli interventi subiti dall'opera in precedenti restauri quali: stucature e ritocchi, riconoscibili in quanto hanno una minore fluorescenza rispetto alle parti originali, e consolidamenti parziali del colore, con sostanze proteiche identificabili per la caratteristica fluorescenza bianca. Per quanto riguarda la tecnica esecutiva, inoltre, l'indagine ha consentito di distinguere più chiaramente il disegno preparatorio, con le ombreggiature create con linee sottili e ravvicinate, che potrebbe essere stato eseguito con inchiostro ferro gallico o, comunque, con un materiale che ha ostacolato l'adesione del colore al supporto; infatti, in corrispondenza del disegno del contorno dell'immagine del Redentore, è evidente, anche in luce visibile, che il colore è caduto.

Fig. 8: (foto T. Radelet, archivio del Museo Nazionale di San Matteo – Polo Museale della Toscana) Beato Angelico, *Redentore benedicente*, Pisa, Museo Nazionale di San Matteo – fluorescenza ultravioletta.

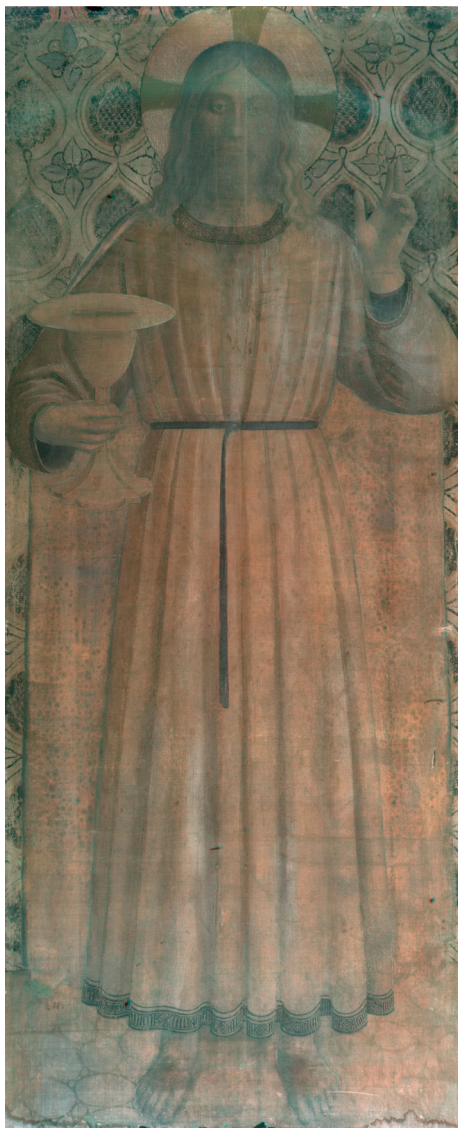
1. rosso cinabro: per la realizzazione della croce nell'aureola che risulta gialla all'infrarosso falso-colore e per la presenza di Hg in XRF;
2. rosso cinabro e lacca rossa: per la realizzazione delle zone di colore rosso nella decorazione a motivi floreali sul fondo, che risultano arancioni all'infrarosso falso-colore;
3. indaco: per la realizzazione delle zone di colore blu nella decorazione a motivi floreali sul fondo, che risulta rosso all'infrarosso falso-colore;
4. verde terra: per la realizzazione delle zone di colore verde nella decorazione a motivi floreali sul fondo, come si evince dalla presenza di elevati conteggi di Fe e della totale assenza di Cu e Cr in XRF;
5. oro: utilizzato sulle superfici corrispondenti al calice, alla patena e all'aureola e nelle decorazioni delle bordature della veste del Redentore (XRF).

Fig. 9: (foto T. Radelet, archivio del Museo Nazionale di San Matteo – Polo Museale della Toscana) Beato Angelico, *Redentore benedicente*, Pisa, Museo Nazionale di San Matteo – infrarosso falso colore
