*The paper focuses on the two collapsed parts of the city walls, describing their technical features and suggesting hypotheses about the possible causes of landslides. Moreover, the modern history of the city walls is retraced using both written and iconographical documents; the complex relationship linking the walls to the urban life and economy is thus highlighted.*

I due punti crollati, quello di Via Lungo le Mura e quello di Piazza Martiri della Libertà presentano similitudini e differenze interessanti su cui vale la pena soffermarsi.

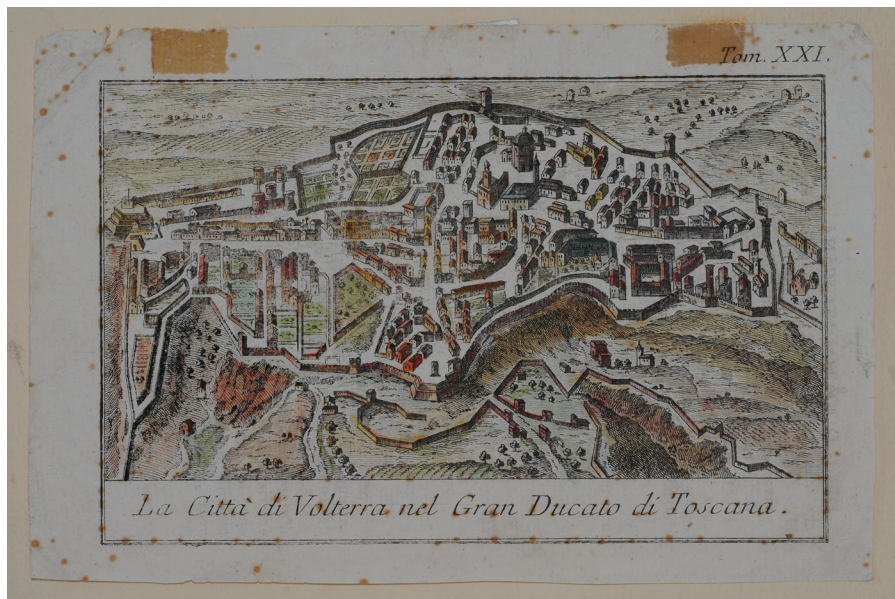
Fig. 1: *Pianta di Volterra* da: TOMMASO SALMON, *Lo stato presente di tutti i paesi e popoli del mondo naturale, politico e morale, con nuove osservazioni e correzioni degli antichi e moderni viaggiatori*, Venezia 1740-1766

In questo punto le mura visibili erano solamente quelle medievali, realizzate verosimilmente intorno al 1260, nell'ultima fase di costruzione della cinta di difesa della città, ed erano state costruite seguendo il tracciato delle antiche mura etrusche, per proteggere questa zona immediatamente ad ovest della Porta. Non che in questo punto non esistessero difese, anzi, poiché poco più a nord e al di sopra di esso vi era la Piazza San Giovanni, con i principali edifici religiosi (il Duomo, il Battistero, il Palazzo Vescovile) sicuramente un qualcosa a protezione di questa zona doveva esistere. Si trattava però di quanto rimaneva di mura etrusche destinate a terrazzamento, ovvero di un muro, ancora oggi visibile in parte, posto al limite sud-est della terrazza e che oggi ha solo una funzione di sostegno (questo muro si può riconoscere anche nella Pianta del Salmon del 1757 (Fig. 1).

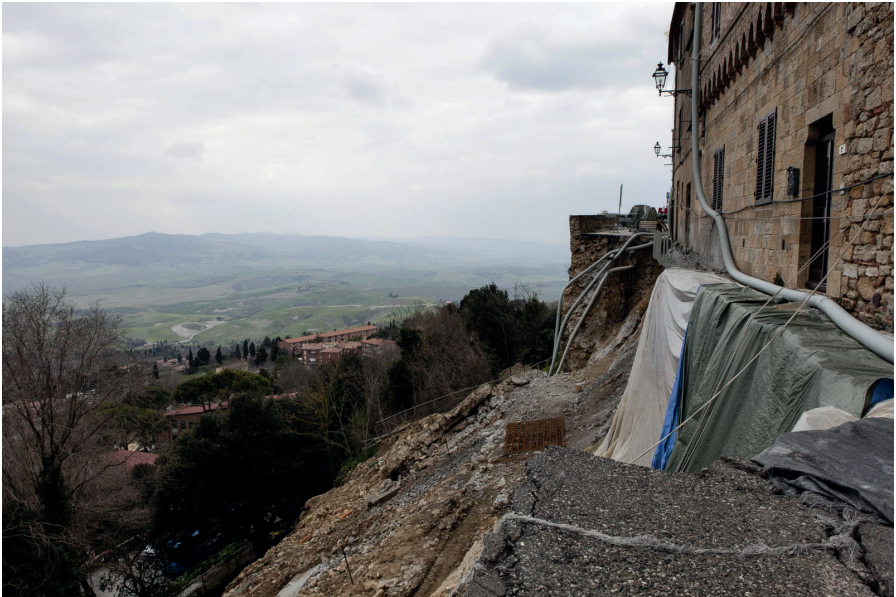
Fig. 5: Volterra 10 marzo 2014: via Lungo le Mura (foto Elisa Figoli)

Il primo tratto ad essere interessato da un crollo, il 30 gennaio, è stato quello che proteggeva il versante sud, poco ad ovest della Porta all'Arco, la famosa porta etrusca nota per le tre teste che la decorano. Il crollo ha devastato il muro fin dalle fondamenta ed oggi non rimane nulla in alzato, per circa 30 metri.

Prima del crollo questa tipologia edilizia non era nota in questo punto, e si pensava che invece le strutture difensive potessero essere direttamente accostate alla parete di roccia del versante; ma dopo la loro distruzione è emerso che dietro di esse vi era un grosso riempimento di terra, questo verosimilmente realizzato in epoca postmedievale.

Dopo circa un secolo iniziarono a crollare anche tratti delle mura medievali, soprattutto nelle zone più periferiche come Docciola, dove spesso non venivano riparate se non dopo anni dalla loro caduta. Solamente nel secondo dopoguerra numerosi crolli furono riparati rapidamente, ma si trattò comunque di cedimenti piccola entità, che di fatto non impedirono la circolazione di mezzi e persone. Dunque i crolli del 2014 sono sicuramente i danni maggiori che siano occorsi alle mura medievali da almeno un secolo, ed è la prima volta che con esse frana anche un tratto di strada (Figg. 5-7).

Al momento non si è ancora individuata una causa certa di questi crolli recenti; secondo gli esperti sarebbe in atto uno scivolamento dell'intero versante sud della

collina verso il basso, che così avrebbe trascinato con sé i tratti di mura. Probabilmente contribuisce a questi cedimenti anche una cattiva regimentazione idrica della città e gli interventi di ristrutturazione edilizia negli ultimi decenni che hanno fatto uso di un sempre maggiore quantitativo di cemento in sostituzione degli antichi materiali (legno, calce e pietra).

Se le cause sono queste, allora sono in pericolo anche altri brani delle mura, nonostante in questo momento non ci siano punti che presentano segni di cedimento imminente. In ogni caso bisognerà intervenire, individuando rapidamente i punti più fragili della cinta e consolidando le strutture, per impedire che si verifichino altri crolli e per salvare questo patrimonio unico che Volterra possiede.
